**LOS GRANDES PALEO-DESPLAZAMIENTOS DE
GÜIMAR Y LA ORATAVA (TENERIFE): ANÁLISIS
GEOLÓGICO, MECANISMOS DE INESTABILIDAD Y
MODELIZACIÓN GEOMECÁNICA**

Julia Seisdedos Santos

TESIS DOCTORAL

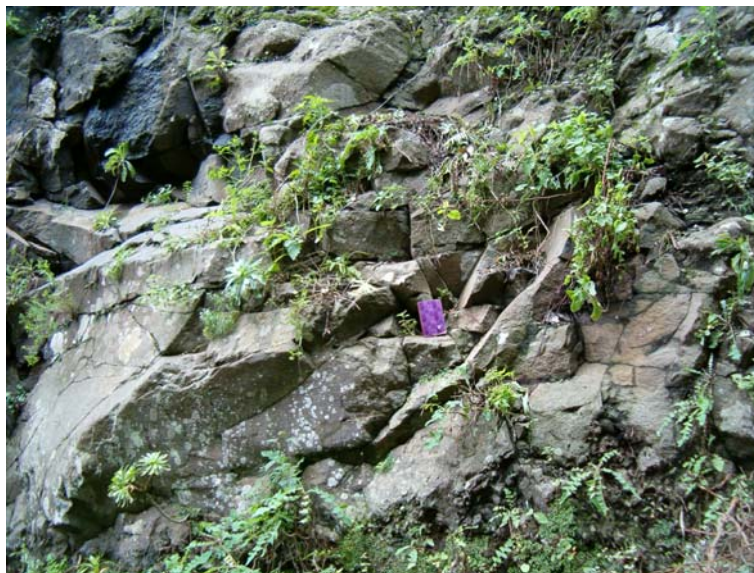
Figura 6.2. Detalle del grado de fracturación del afloramiento del fondo del Barranco de Badajoz

En el fondo del barranco se encuentra la boca de la galería Morro la Habana (cota 1.350 m), perforada en potentes coladas basálticas; en este punto se ha realizado la estación 1. Afloran sucesiones de coladas de potencias métricas (2-3 m) y escorias finas; las coladas están fracturadas, los bloques son menores de 1 m³ (Figura 6.2). En estos niveles del fondo del barranco no aparecen diques, aspecto que contrasta con la abundante presencia de los mismos en los materiales que forman las partes altas de las paredes (Figura 6.3); en este punto, el barranco tiene unos 600 m de profundidad. Sobre los materiales descritos se distinguen sucesiones de coladas, piroclastos y niveles de cenizas; destaca la presencia de una capa de piroclastos, de 10 m de potencia, sin continuidad aparentemente. Estos niveles se ven afectados por un dique de potencia métrica, muy fracturado, buzando unos 40°E.

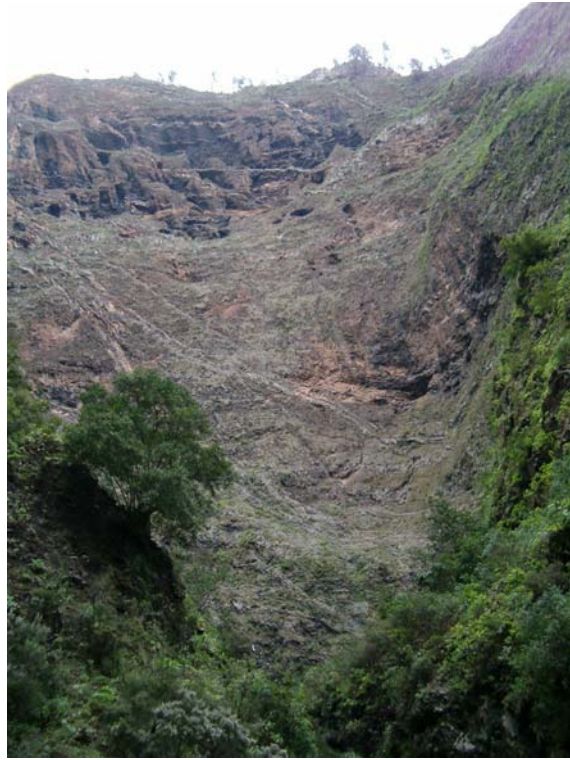
Figura 6.3. Vista de la parte superior del Barranco de Badajoz en la que destaca la presencia de diques que llegan hasta la parte superior del escarpe (desnivel 600 m)

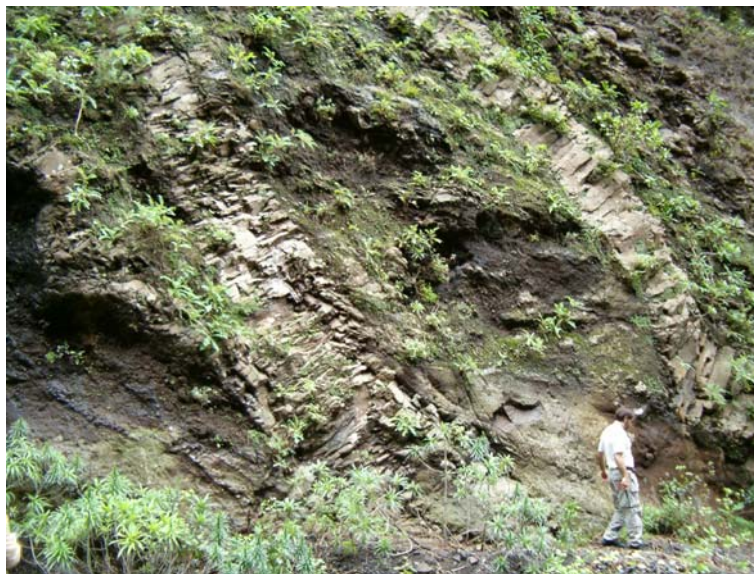
Figura 6.4. Intrusión de diques en tobas y piroclastos en el Barranco de Badajoz

A medida que se avanza por el fondo del barranco hacia el este, la densidad de los diques aumenta. En la estación 2-3 aparecen dos diques, de 0,8 y 1 m de potencia, buzando unos 60°E. Atraviesan una capa piroclastos (4-5 m) y otra de tobas (1-2 m), situadas una sobre la otra, que buzan ligeramente hacia el E (Figura 6.4).

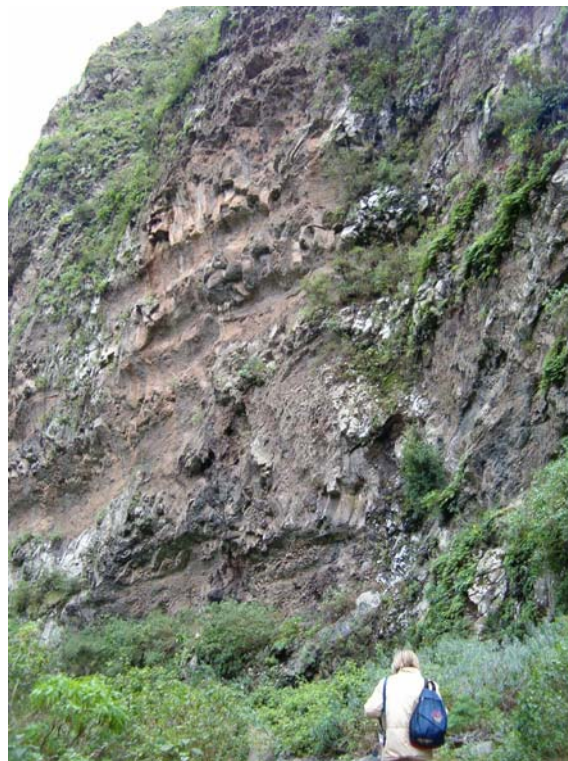
Figura 6.5. Sucesiones métricas y continuas de coladas y piroclastos basálticos intruídas por diques en el Barranco de Badajoz

En las estaciones 6 y 7 aparecen alternancias de coladas basálticas y capas de piroclastos de potencias métricas, subhorizontales y continuas (Figura 6.5). Se encuentran intruídas por numerosos diques fracturados y verticalizados que llegan a las partes superiores de los escarpes. En la estación 7 predominan los niveles de piroclastos sobre las coladas.

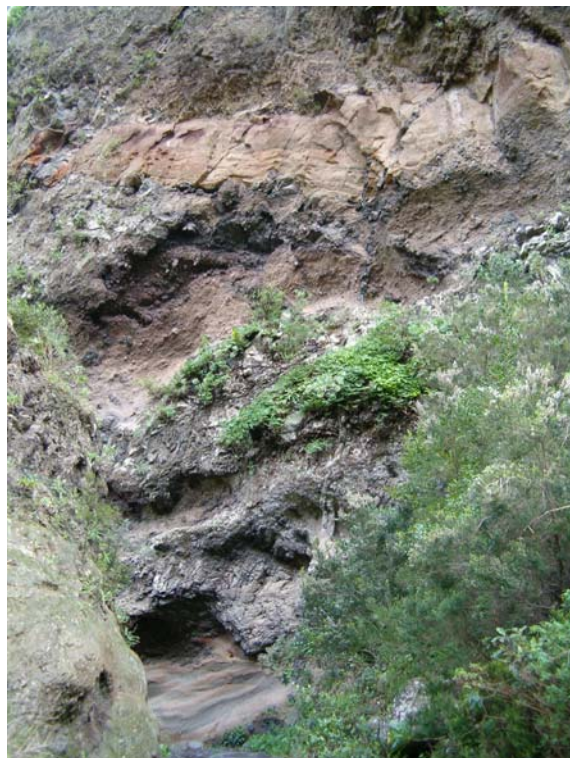
Figura 6.6. Alternancia de coladas escoriáceas y piroclastos intruidos por diques en el Barranco de Badajoz (ventana 12 x 6 m)

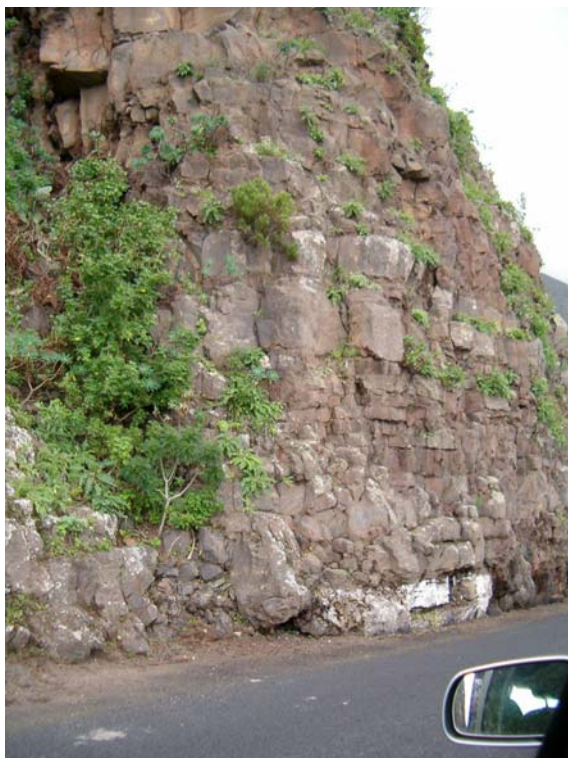
Figura 6.7. Aspecto de las discontinuidades ortogonales que individualizan bloques regulares en la pared del escarpe sur de Güímar

desarrolladas en los tramos de escorias de las coladas más potentes. Las partes masivas de las coladas están fracturadas a favor de sistemas de discontinuidades ortogonales entre sí, que individualizan bloques más o menos rectangulares, inferiores a un metro cúbico, con lados de 10-90 cm (Figura 6.7). En esta zona la ausencia de diques es significativa.

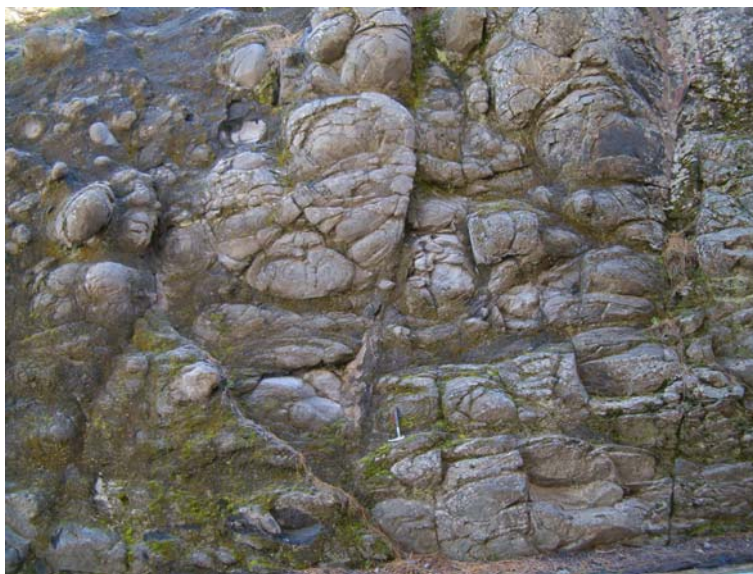
Figura 6.9. Detalle de coladas basálticas con disyunción esferoidal en la cabecera del valle de Güímar

En la estación 14 aparecen coladas basálticas con disyunción esferoidal muy marcada, afectadas por familias de fracturas importantes, destacando las verticalizadas, con espaciado de 2-3 metros, por su continuidad a lo largo de todo el afloramiento. La matriz rocosa es dura. No aparecen niveles de escorias ni diques (Figura 6.9).

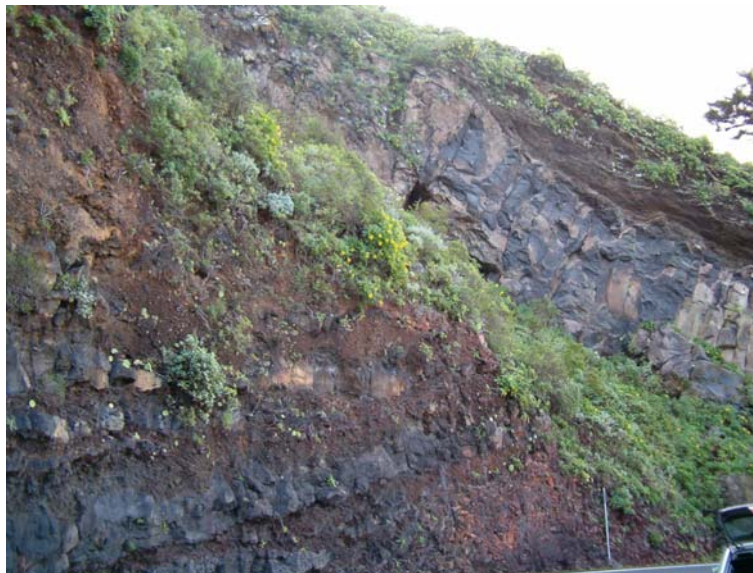
Figura 6.11. Discordancia entre las coladas con escorias que afloran en el mirador de Humboldt con las posteriores coladas de relleno del valle de La Orotava

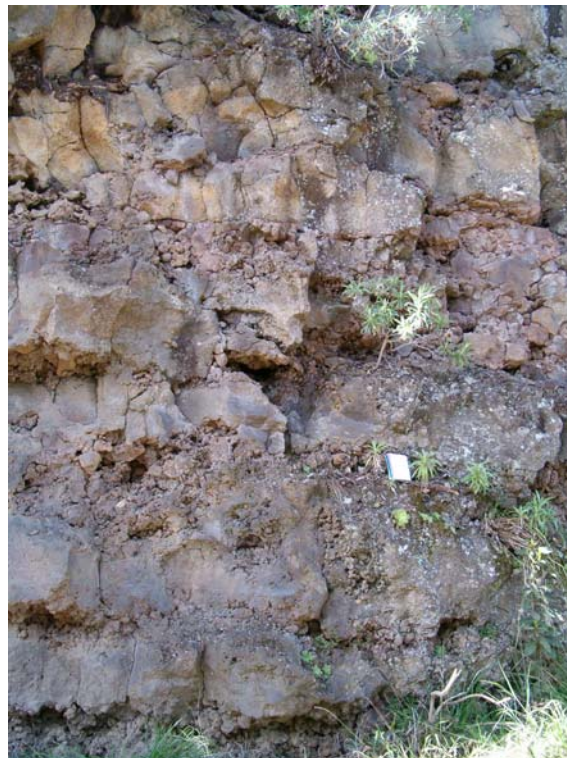
Figura 6.12. Sucesión de coladas basálticas con escorias localizadas en la zona media del escarpe oeste de La Orotava

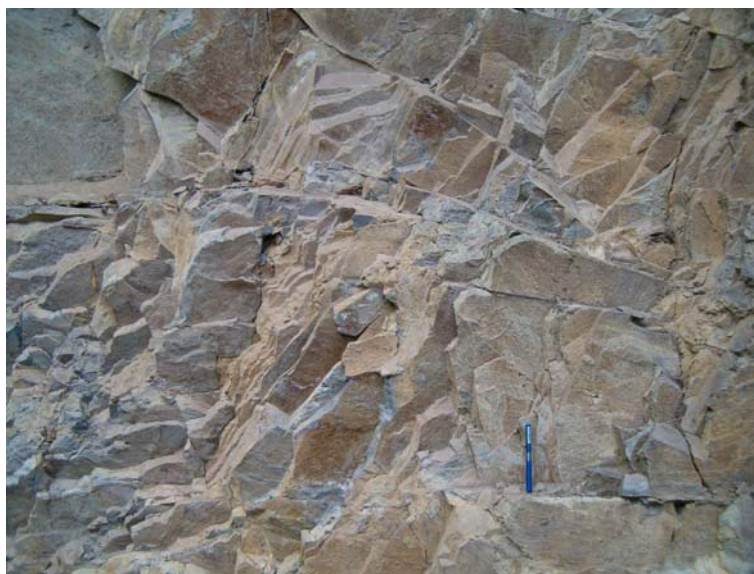
Figura 6.13. Detalle de la intensa fracturación y del tamaño de los bloques de la colada fonolítica con disyunción radial en el escarpe oeste de La Orotava

La estación 25 destaca por la intensa fracturación de los materiales (Figura 6.13). Los bloques de esta colada fonolítica, de más de 3 m de potencia, son de pequeño tamaño, la dimensión de uno de sus lados es mucho menor que la de los otros dos, tienen <60 cm de dimensión máxima. La resistencia de la matriz rocosa es muy dura. Esta estación se localiza en la unidad formada por coladas de fonolitas y fonolitas máficas, dentro del grupo Guajara y Edificio La Pilas, que destaca por su continuidad en la cartografía MAGNA (IGME, 1984).

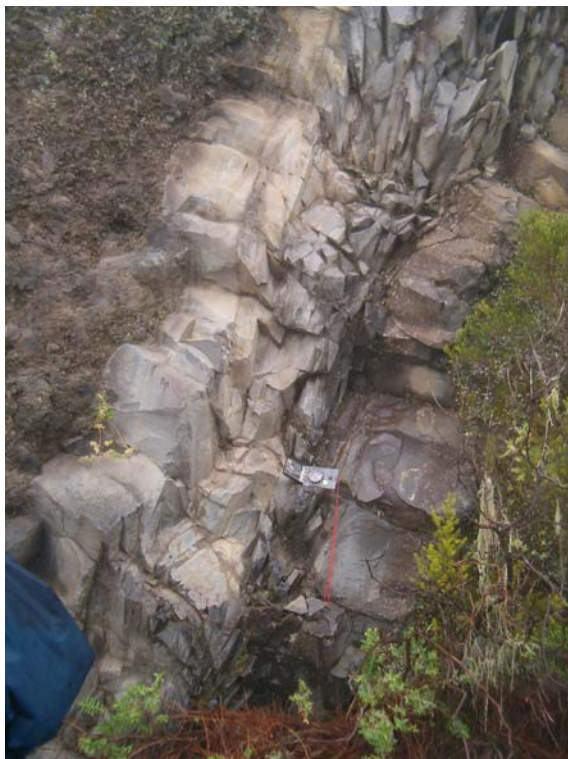
Figura 6.15. Detalle de un dique intensamente fracturado en la zona de Los Órganos

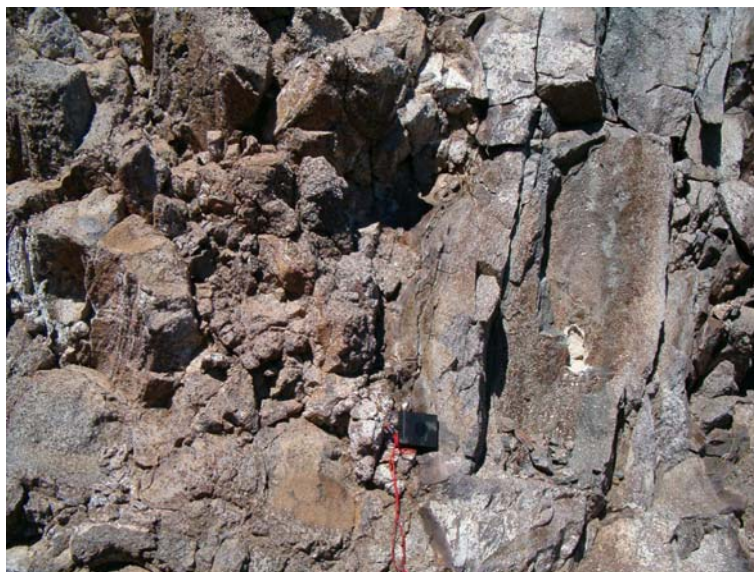
Figura 6.17. Detalle del macizo rocoso en contacto con un dique fracturado en el interior del edificio Cho-Marcial

La estación 16 se ha realizado en el interior del edificio Cho-Marcial siguiendo la pista que sale de la TF-24 en el km 30. En las paredes de este edificio volcánico afloran coladas de composición basáltica intensamente fracturadas y alteradas, afectadas por la intrusión de diques subverticales fracturados también. El tamaño de los bloques es inferior a un metro cúbico. En la pared del cráter se distinguen varios diques muy fracturados (Figura 6.17).

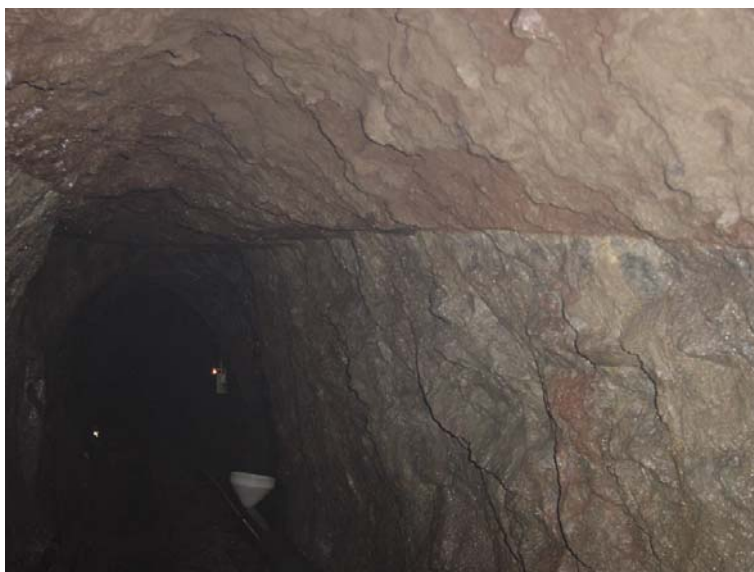
Figura 6.19. Contacto entre el “mortalón” (arriba) y una colada basáltica en la galería Cueva de las Colmenas (a 2380 m de distancia a bocamina)

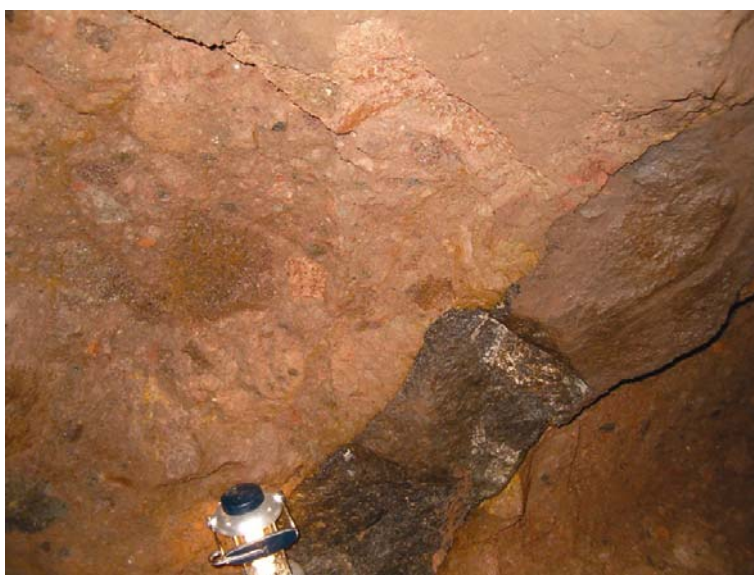
Figura 6.20. Aspecto de un dique sin fracturar en atravesando “mortalón” en la galería El Aderno (a 1.225 m de distancia a bocamina)

A lo largo de la galería se contabilizaron 12 diques, 9 de los cuales atraviesan el “mortalón” (Figura 6.20); el resto antes de llegar a él. Las direcciones de los diques se encuentran entre los 0 y los 90°, siendo el valor medio N57E. Estas direcciones son representativas de los procesos de intrusión posteriores al depósito del “mortalón”, y afectan a materiales más modernos. No destacan tramos con fracturación intensa ni se observaron fracturas singulares.

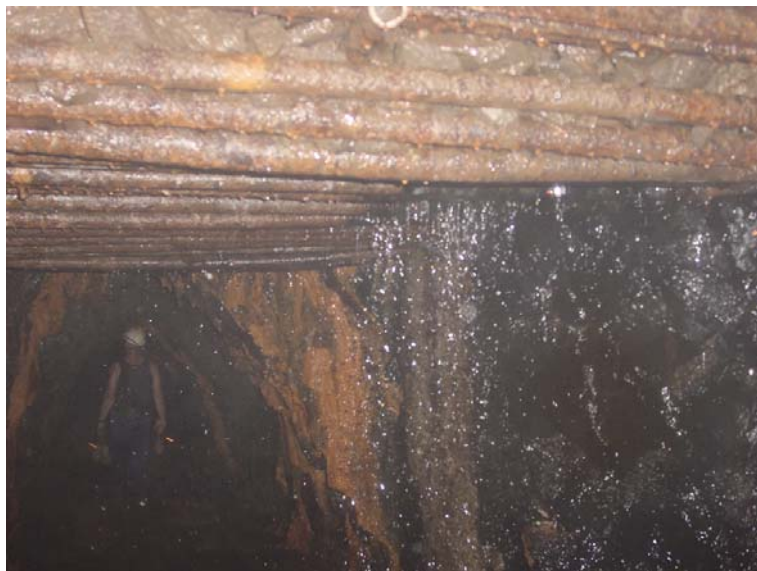
Figura 6.21. Vista de la galería El Drago en una zona intensamente fracturada (a 2.750 m de distancia a bocamina)

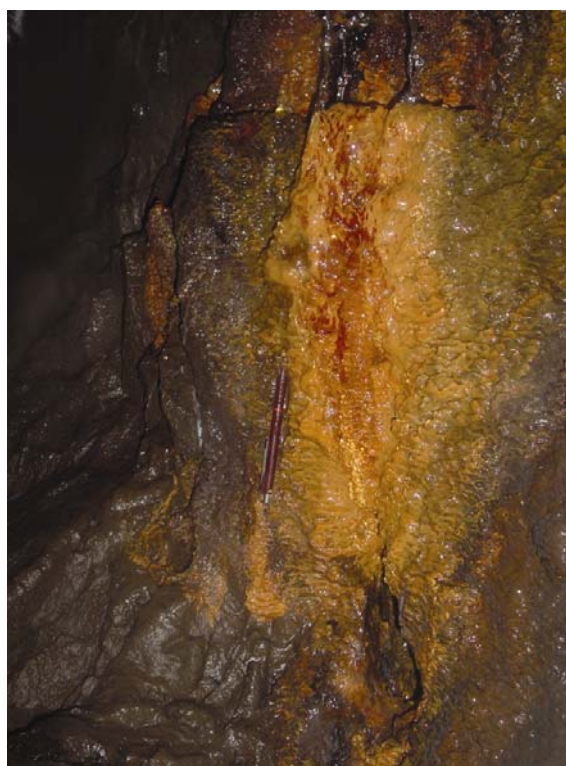
Figura 6.22. Detalle de un dique con flujo de agua y alteración hidrotermal en la galería El Drago (a 3.000 m de distancia de bocamina)

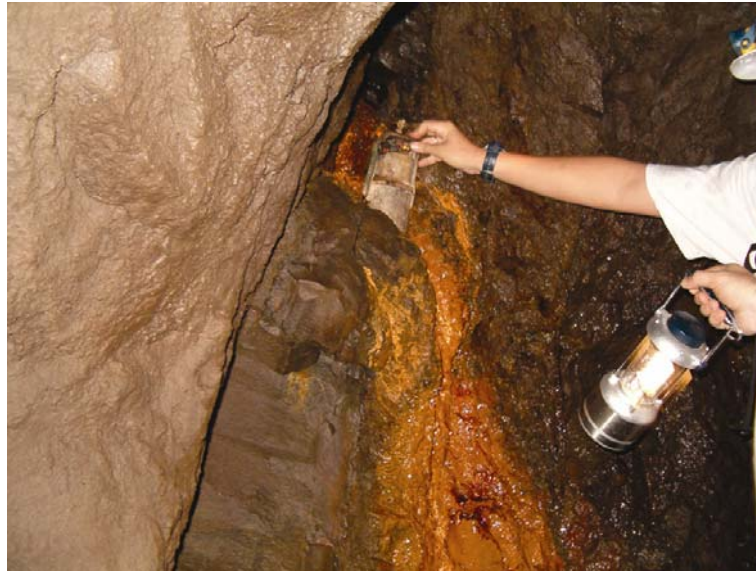
Figura 6.23. Aspecto de un dique asociado a una fractura con flujo de agua y alteración hidrotermal en la galería Barranco de Amance (a 3.295 m de distancia de bocamina)

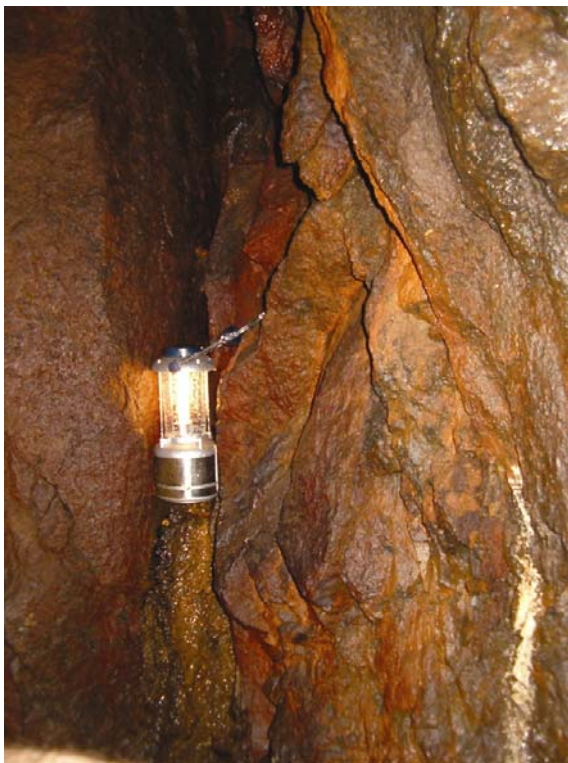
Figura 6.24. Fractura abierta en la galería Barranco de Amance (a 3.125 m de distancia de bocamina)

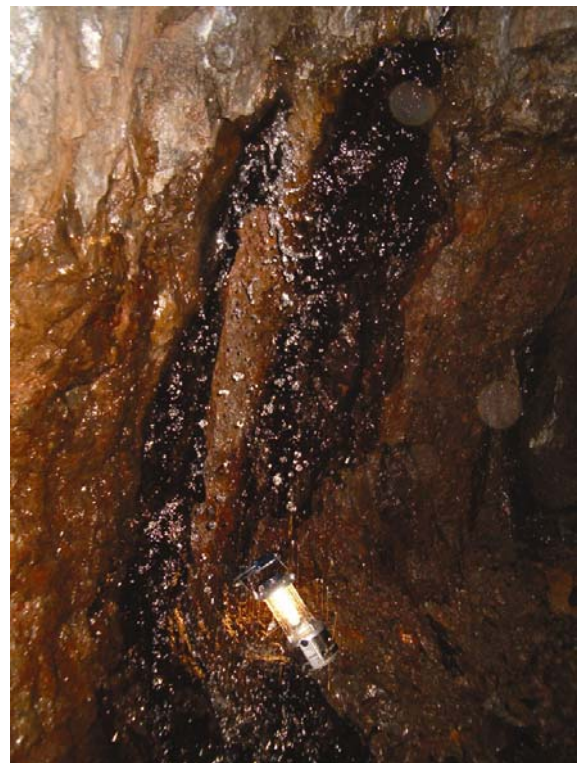
Figura 6.25. Vista de una fractura con flujo de agua en la galería Barranco de Amance (a 3.127 m de distancia de bocamina)

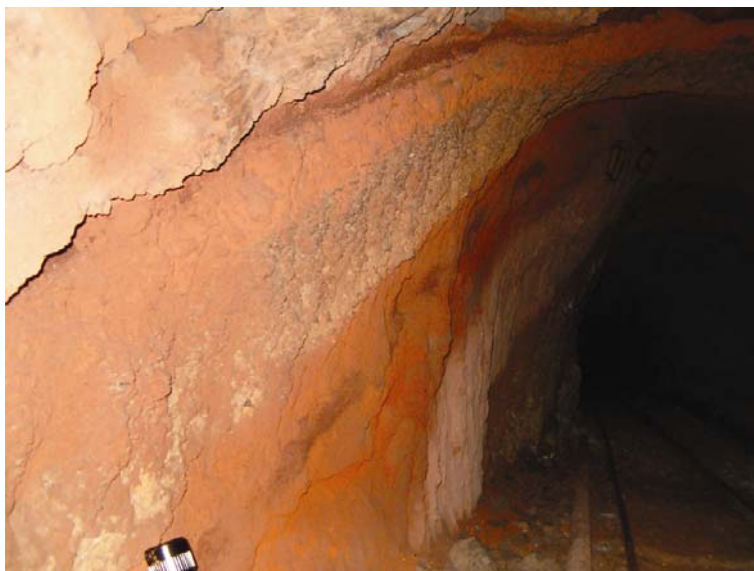
Figura 6.26. Sucesión de capas de piroclastos de distinta composición en la galería San José (a 2.350 m de distancia de bocamina)

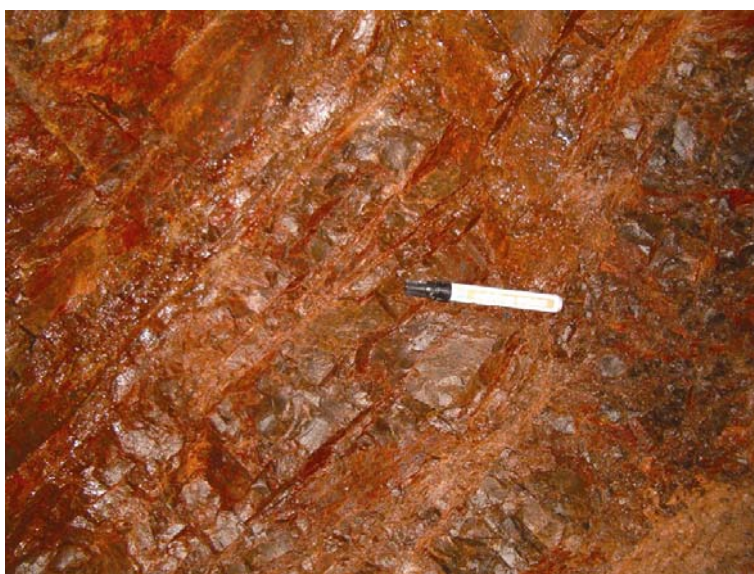
Figura 6.29. Detalle de un dique intensamente fracturado en la galería La Pasada de Montelongo (a 1.455 m de distancia de bocamina)

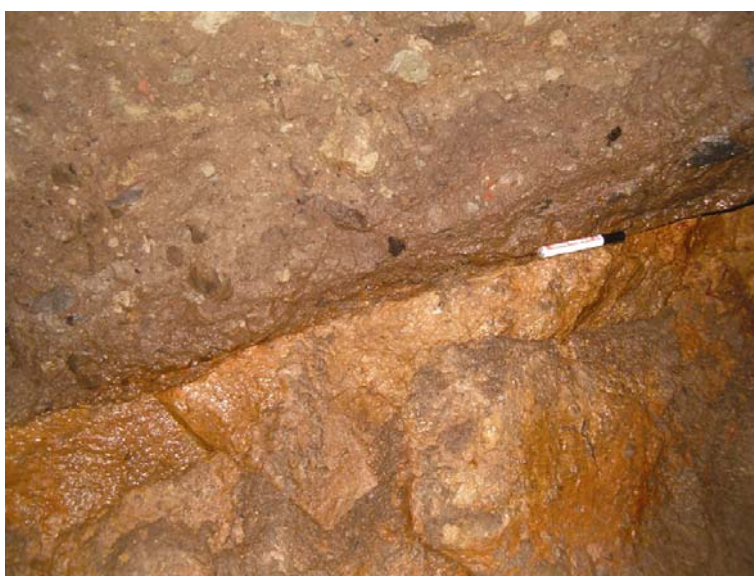
Figura 6.30. Contacto del "mortalón" (arriba) con una colada basáltica, buzando hacia el frente de la galería La Pasada de Montelongo (a 1.564 m de distancia de bocamina)

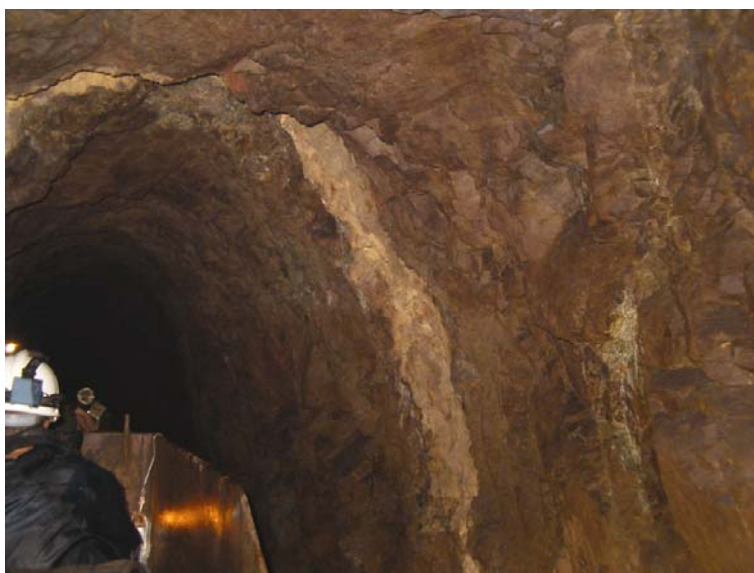
Figura 6.31. Vista de un tramo de la galería Pino Soler en el que afloran coladas masivas, alteradas, fracturadas e intruidas por diques (a 4.400 m de distancia de bocamina)

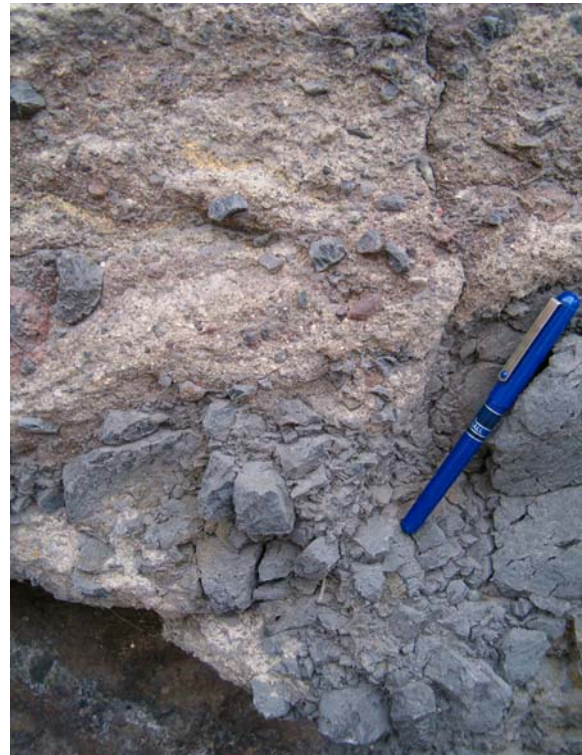
Figura 6.38. Detalle la fracturación en puzzle (jigsaw) del “mortalón” de la Playa de la Fajana

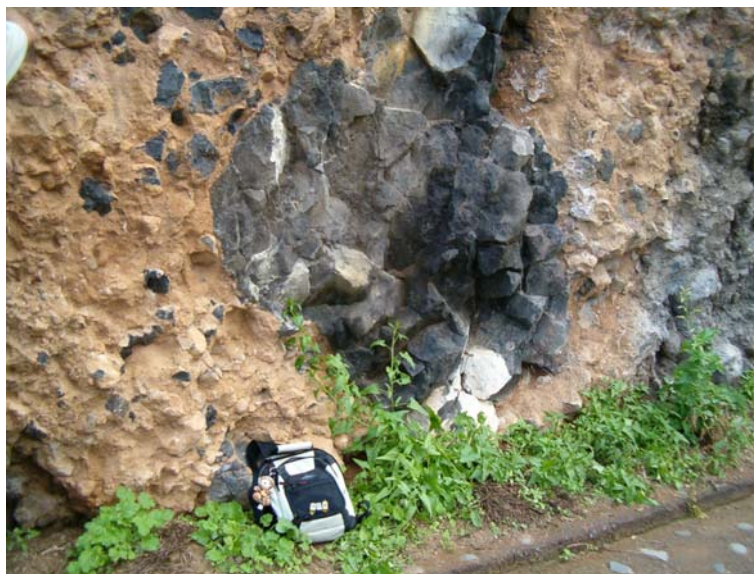
Figura 6.39. Aspecto del “mortalón” en el Callao de Méndez

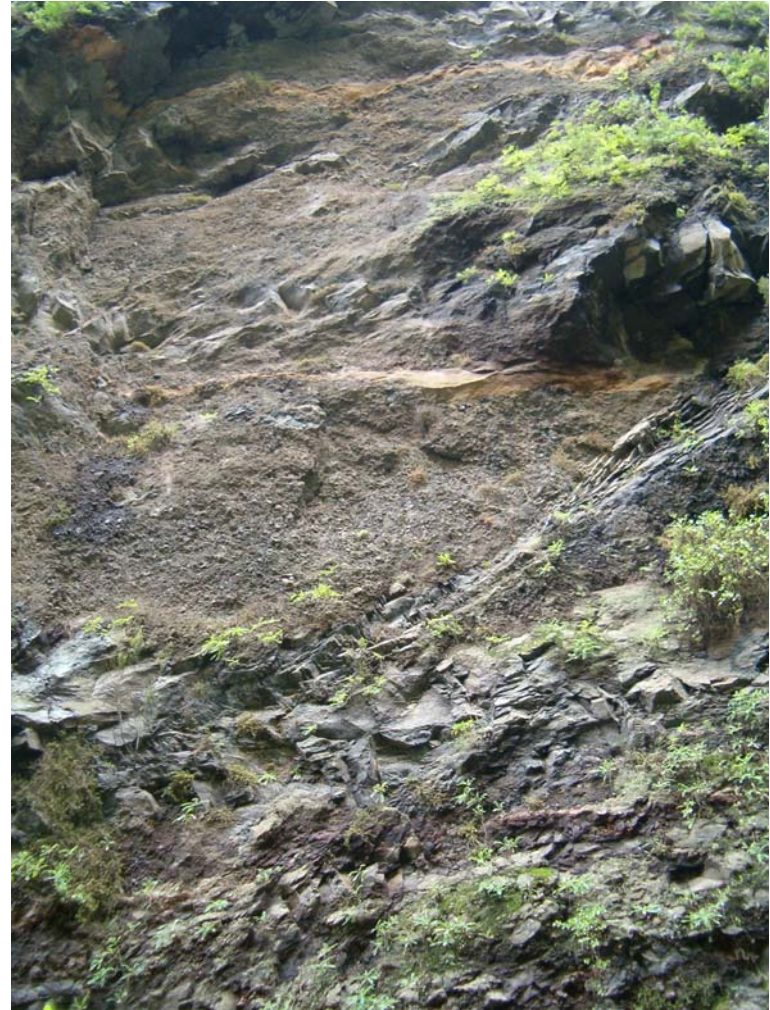
Foto E-1.3. Parte superior del afloramiento en la que se observan coladas, capas de piroclastos, niveles de cenizas y un dique que atraviesa el conjunto (ventana 10 x 4 m)

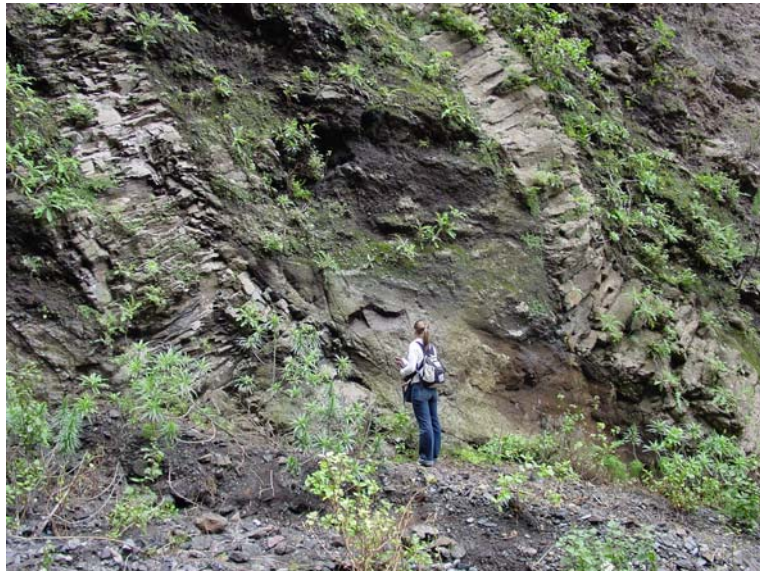
Foto E-2.1. Nivel de tobas y piroclastos intruidos por dos diques de potencias métricas muy fracturados

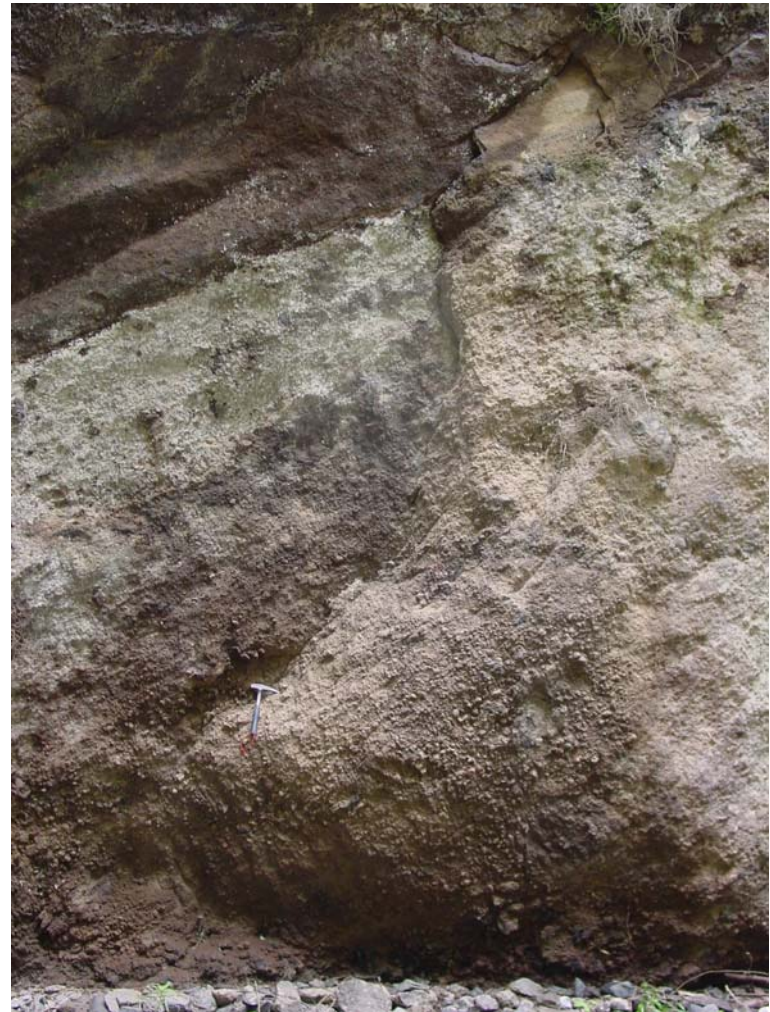
Foto E-3.1. Detalle de los piroclastos con una fractura

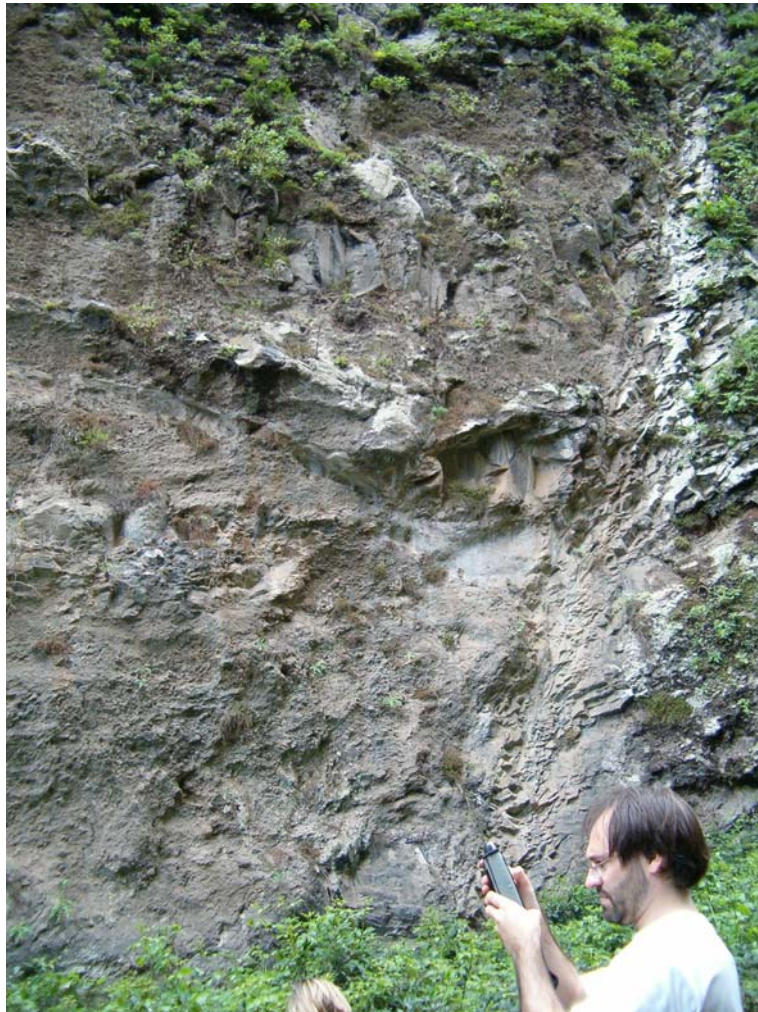
Foto E-6.1. Alternancia de coladas y piroclastos atravesados por un dique muy fracturado

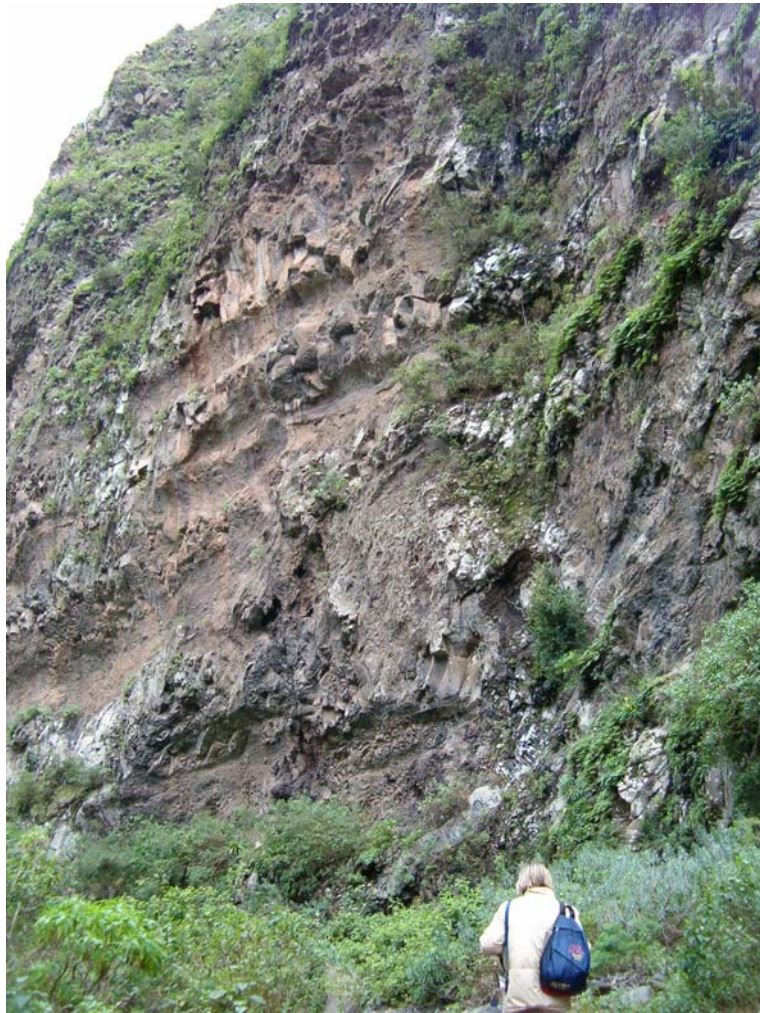
Foto E-7.1. Secuencias métricas de coladas y piroclastos basálticos con diques

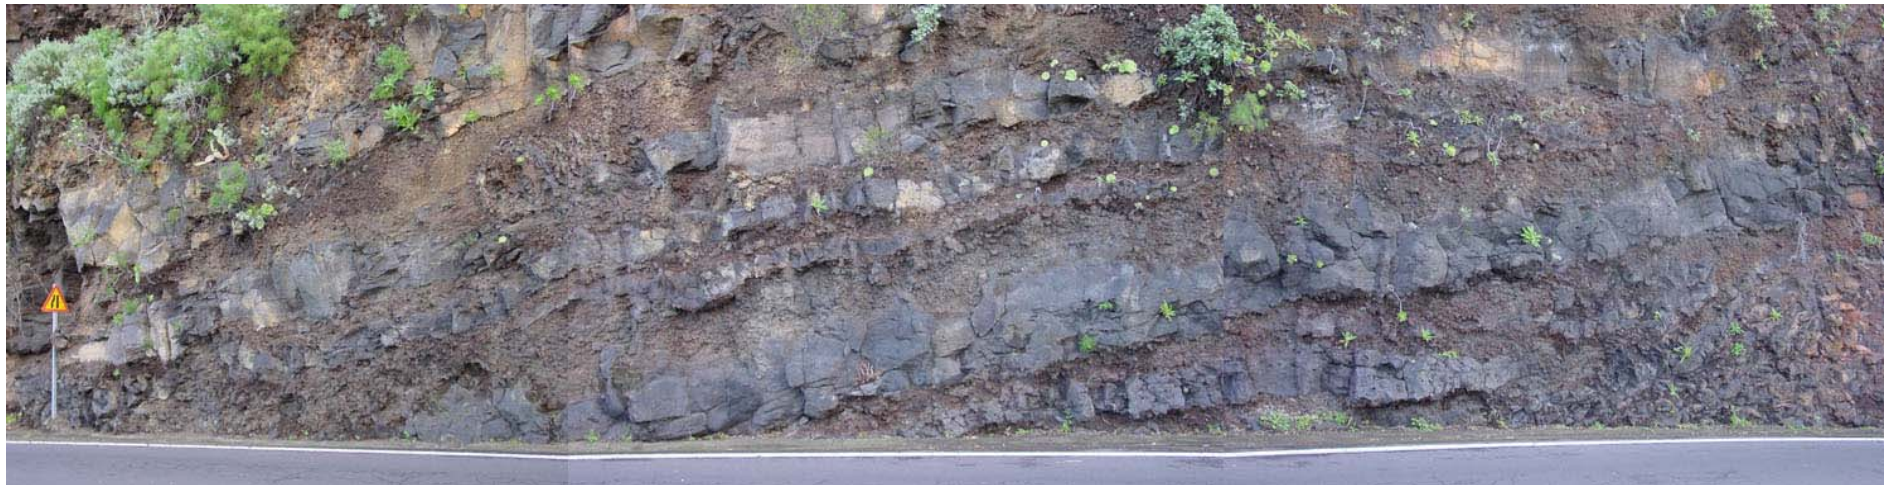
Foto E-9.1. Afloramiento formado por una sucesión de coladas con escorias basálticas

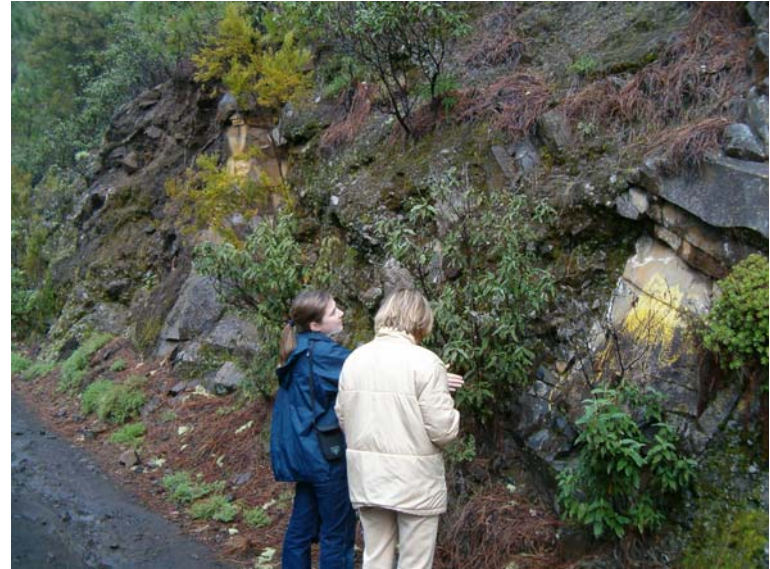
Foto E-10.3. Aspecto de los diques en las cercanías del afloramiento atravesando un macizo intensamente meteorizado

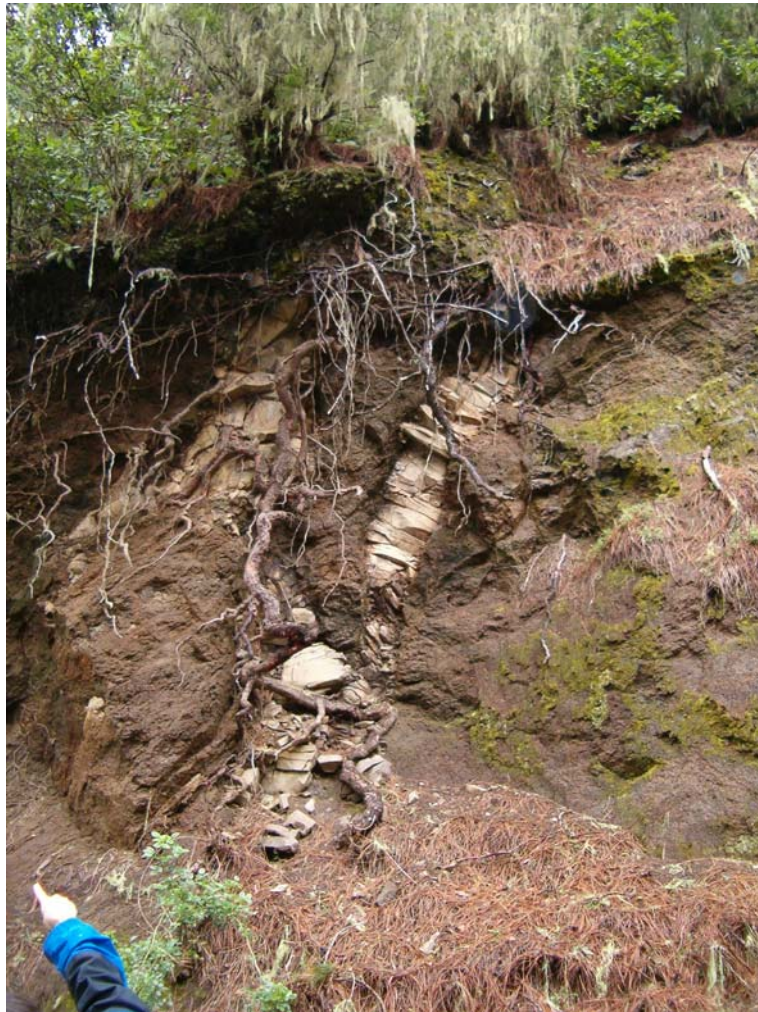
Foto E-12.1. Aspecto de un dique fracturado que ha resistido la meteorización

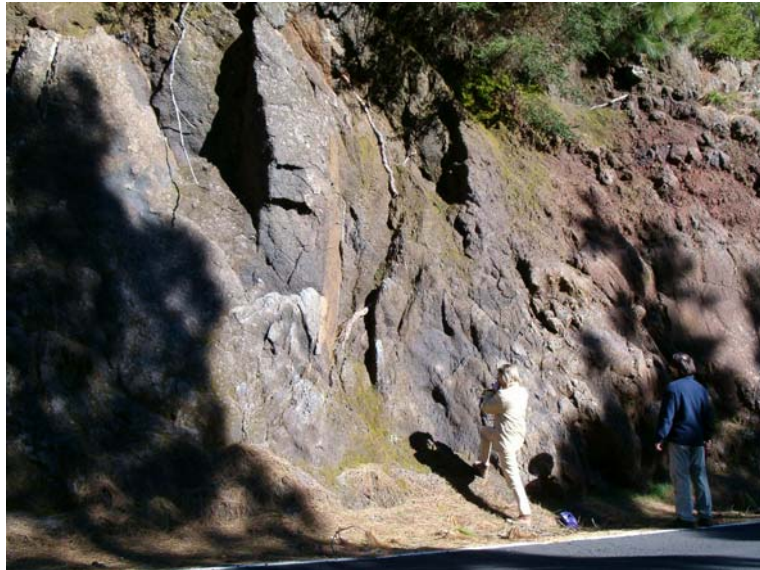
Foto E-13.1. Vista del afloramiento de basaltos alterados y fracturados

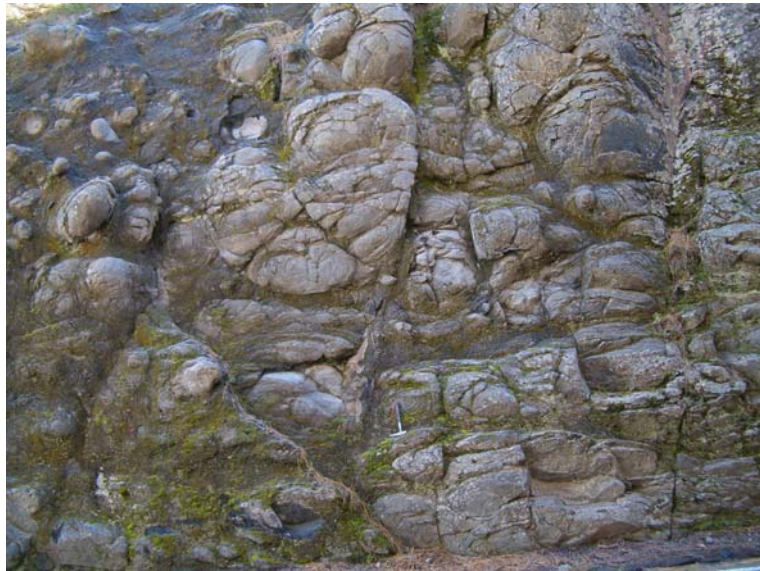
Foto E-14.1. Aspecto de las coladas basálticas fracturadas con disyunción esferoidal

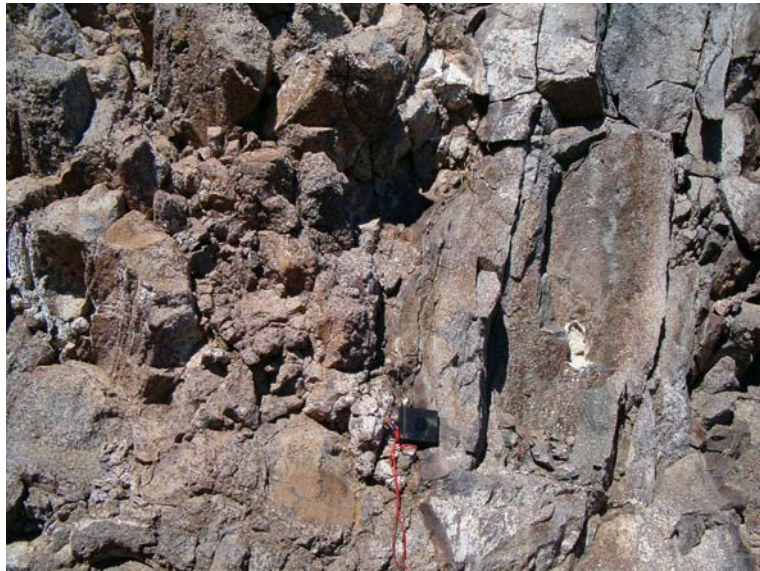
Foto E-16.1. Detalle de la intensa fracturación del macizo

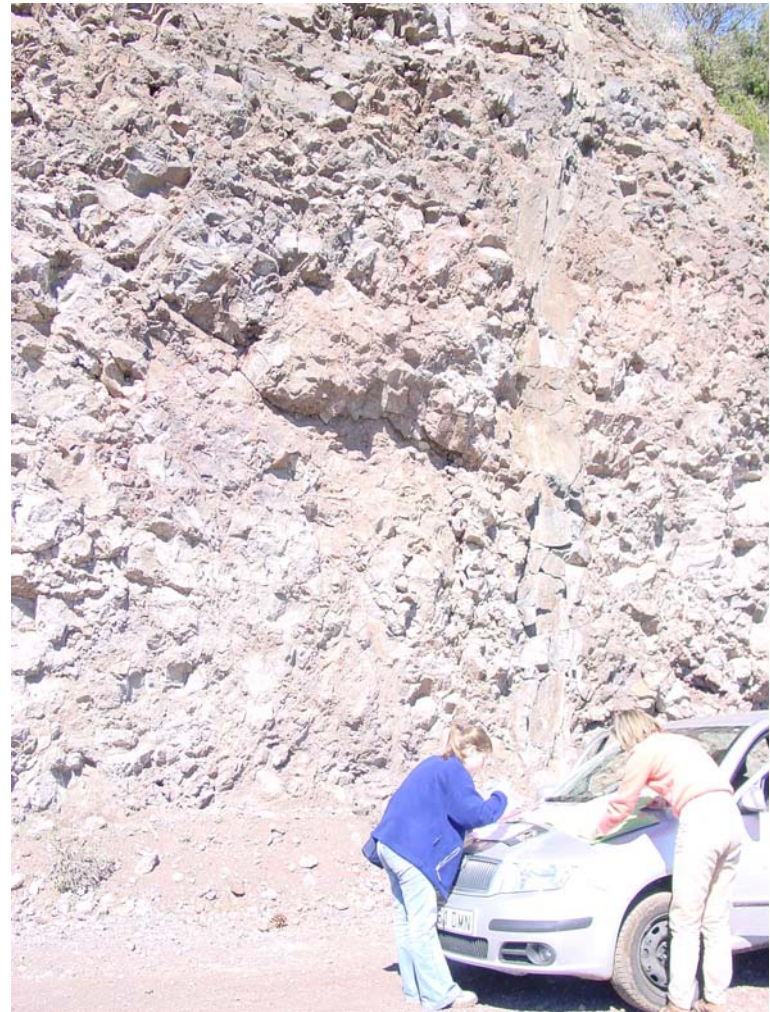
Foto E-16.2. Aspecto general del macizo, a la derecha se distingue un dique fracturado y alterado

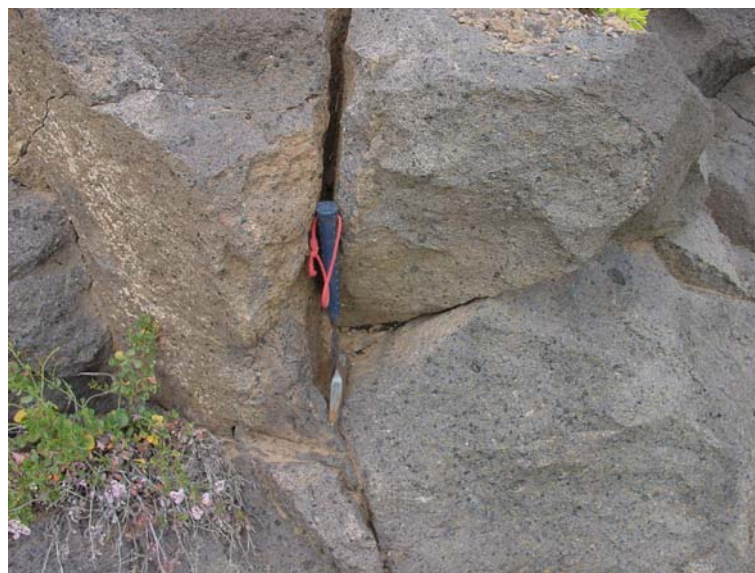
Foto E-17.2. Detalle de la apertura de determinadas discontinuidades del macizo

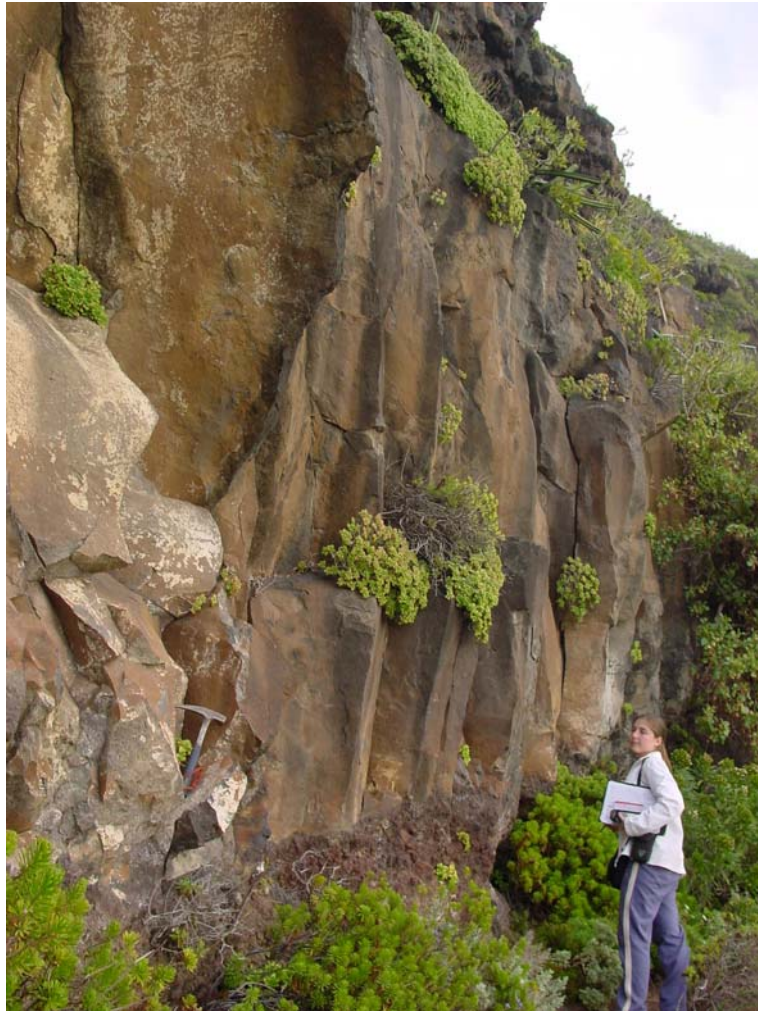
Foto E-18.1. Aspecto de la disyunción vertical de la colada basáltica, destacan varias familias de discontinuidades verticales y una horizontal a 1/3 de la base

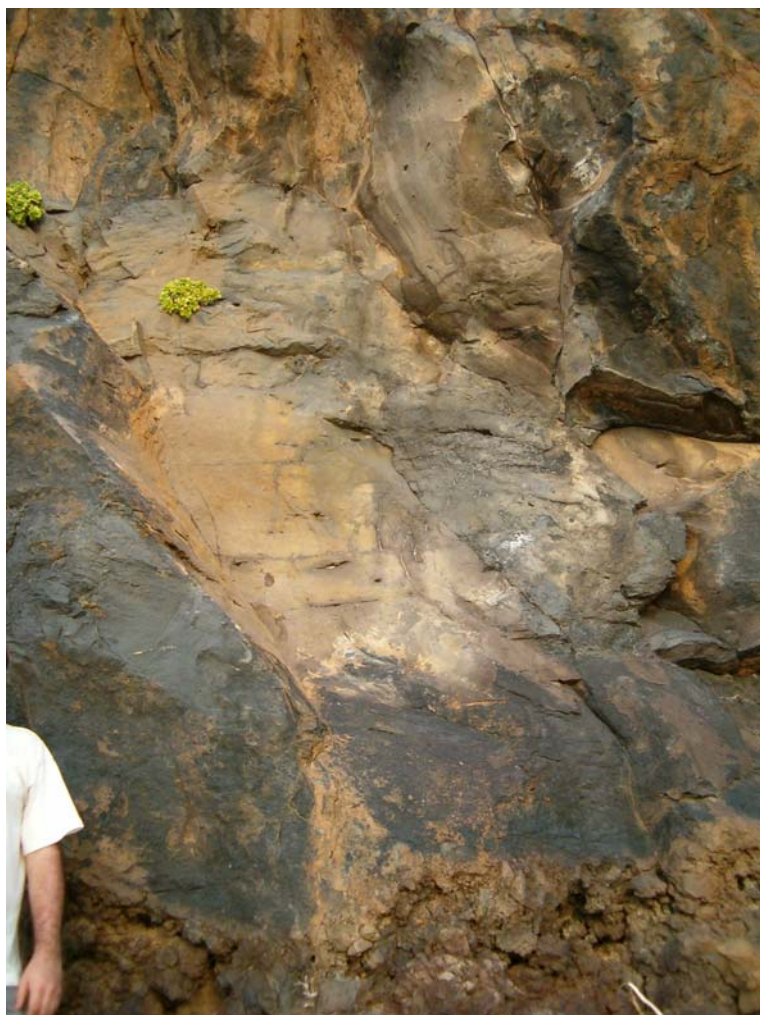
Foto E-20.1 Macizo rocoso basáltico con fracturación irregular
